Salg
Hamnardamvegen 182
2340 Løten

Boligens tekniske tilstand:

Dato: 05/08/2025

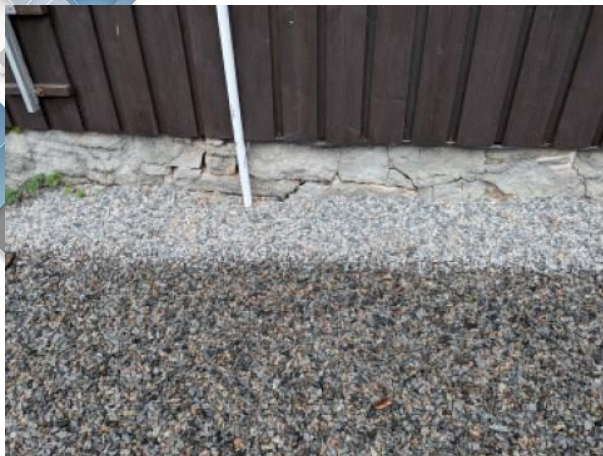
1. Grunn og fundamenter**TG 3** 1.1 Byggegrunn, fundamenter og grunnmur

Det er påvist riss, sprekker eller skader på grunnmuren.

Merknader: Synlig grunnmur med pusset naturstein over terreng med riss, sprekker og skader etter telehiv, der grunnmur er synlig.

Grunnmur av naturstein antas fra byggeår ca.1900.

Forventet levetid før utbedring av vegg mot terreng av betong eller murte blokker 20 - 60år.

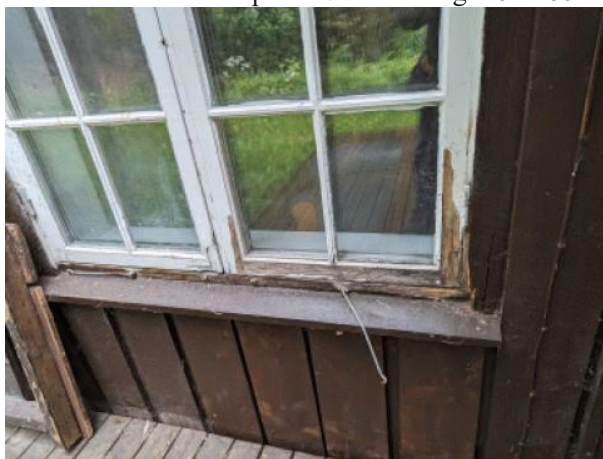
TG 3 2.1 Yttervegger og veggkonstruksjon

Det er påvist skader, sprekker og råteskade på kledningen.

Det er ikke påvist tilstrekkelig lufting for kledningen.

Merknader: Det er ingen eller liten lufting i nedre kant av kledning mot grunnmur.

Det ble registrert noe riss og sprekker i kledningen, samt noe råte ved vindu gavl nord.

Kledningen går ned mot terreng med eksponering for vann og fuktighet.

2.1	Yttervegger og veggkonstruksjon
	Etablering av lufting og musesteng mellom kledningen og tømmervegg. Utskifting av panel med råte ved vindu. Sikring av panel ned mot terreng, der dette er nødvendig. Skifte ut panel med sprekker.
	Takstmannens prisvurdering ved utskiftning antas mellom Kr. 100 000.- og 300.000.-

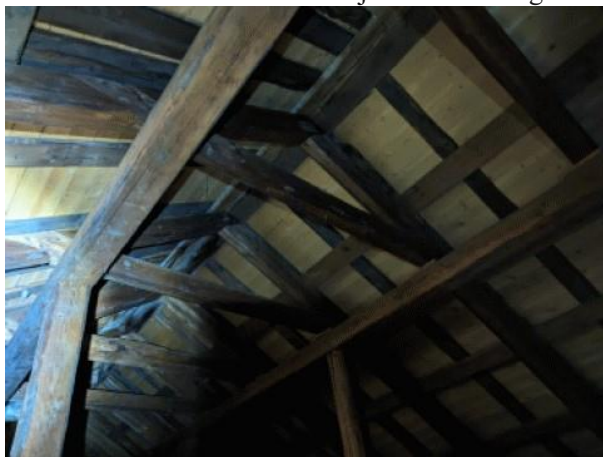
4.1 Takkonstruksjon, taktekking og skorstein over tak

- Det er påvist svanker/svai i mønet.
- Det er påvist fuktskjolder.
- Det er påvist råteskade og/eller skadedyr.

Det ble registrert noe svai på mønet.

Det kan se ut til at det er noe muggsopp på takkonstruksjonen. Sett i fra loftsluken.

Vindskier og isbord av trematerialer, med vedlikeholdsbehov.

Betongtakstein med behov for rengjøring/fjerning av mose.

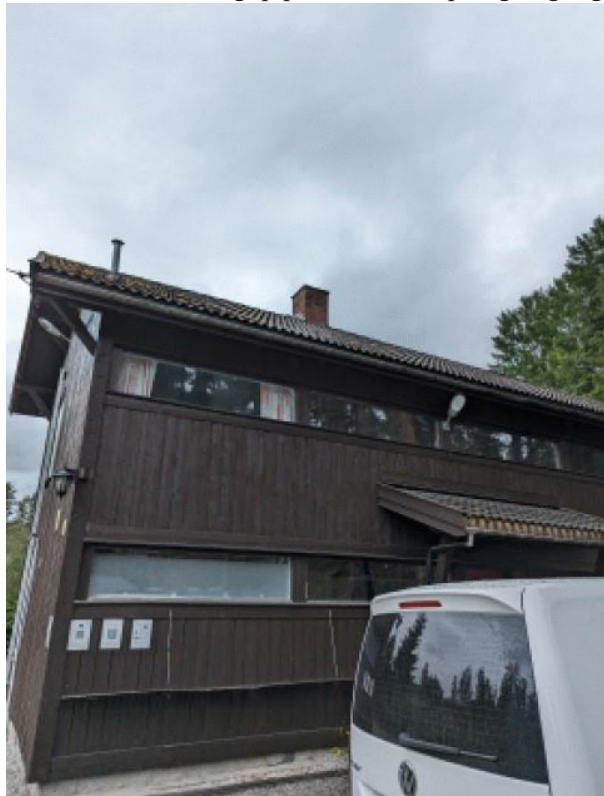
TG 3 7.1 Piper og ildsteder

Merknader: Innvendig overflater med behov for noe vedlikehold rundt røykrør.
Over tak fremstår tegl pipen med frostsprengt tegl og dype fuger.

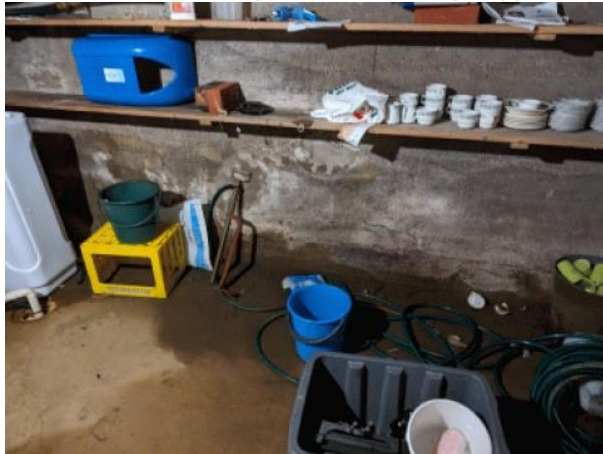
Merknader: Saltutslag på betongvegger.

Det ble målt noe fuktighet i stubb loft og vegger.

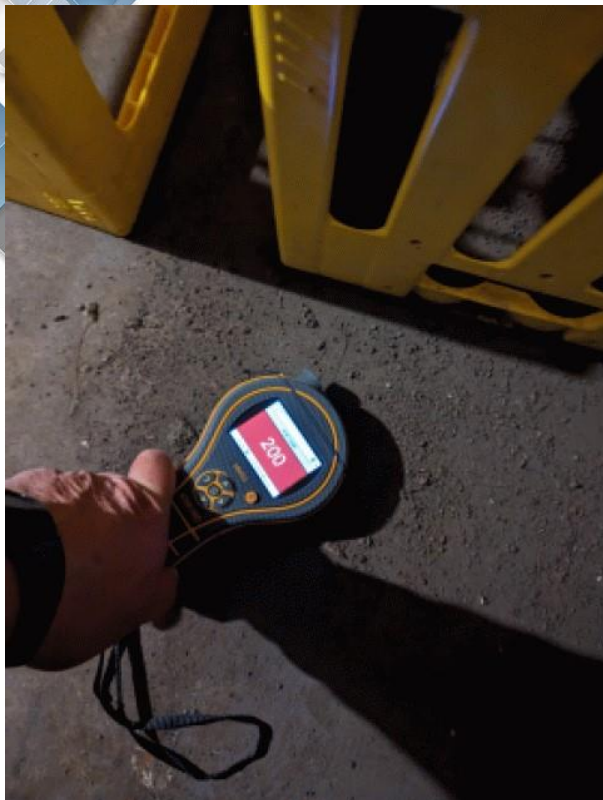
TG 3 9.1.3 Fuktmåling og ventilasjon

Merknader: Det ble fuktkontrollert med egnet fuktmåleverktøy, som viste høye verdier.

Mangelfull ventilasjon.

Fuktighet/vann på deler av gulvet.

Saltutslag på vegger.

Mangelfull drenering.
